**RIESGO CAUSADO POR INUNDACIONES PLUVIALES EN
LA ZONA DE PLAZA DEL SOL (López Mateos Sur, Zapopan, Jalisco).**

**TESIS PROFESIONAL
QUE PARA OBTENER EL GRADO DE
MAESTRO EN CIENCIAS**

**P R E S E N T A
CLAUDIA PATRICIA FÉLIX BELTRÁN**

GUADALAJARA, JALISCO. JULIO DE 2005

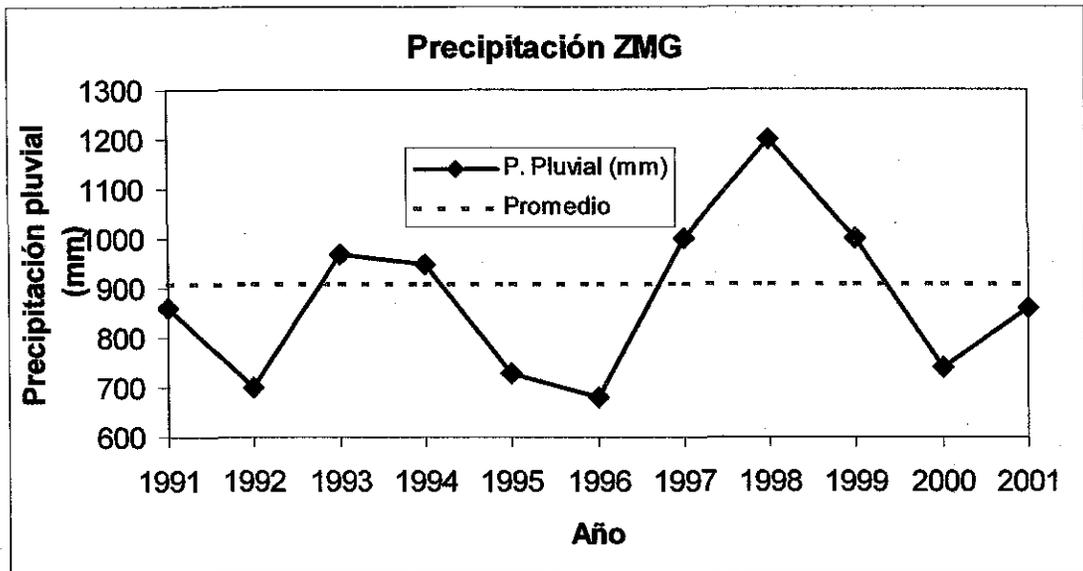
Figura 2 Comportamiento anual de la Precipitación Pluvial Total en la ZMG (IAM, U de G, 2001)

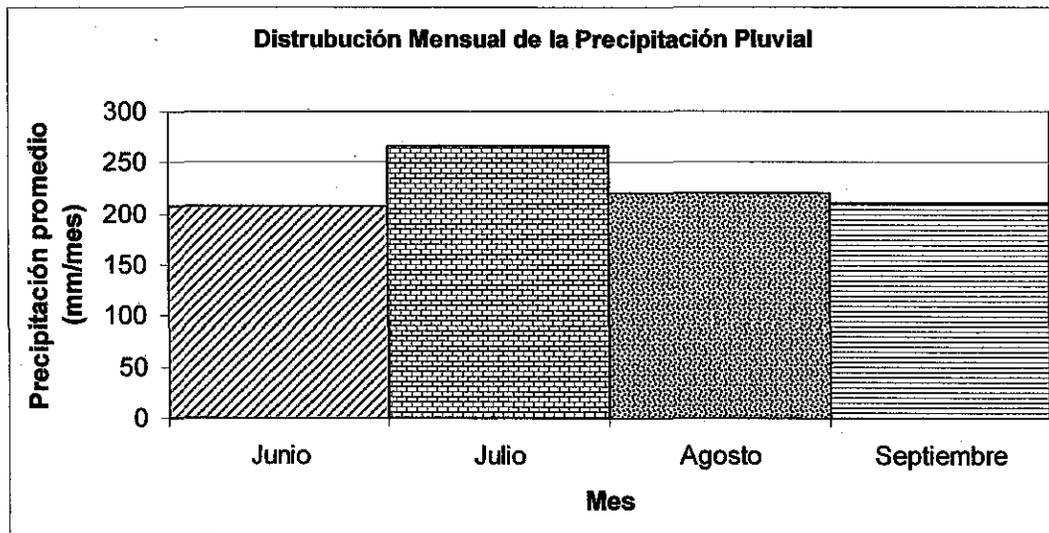
Figura 3 Distribución Promedio Mensual de la Precipitación Pluvial en la ZMG (IAM, U de G, 2001)

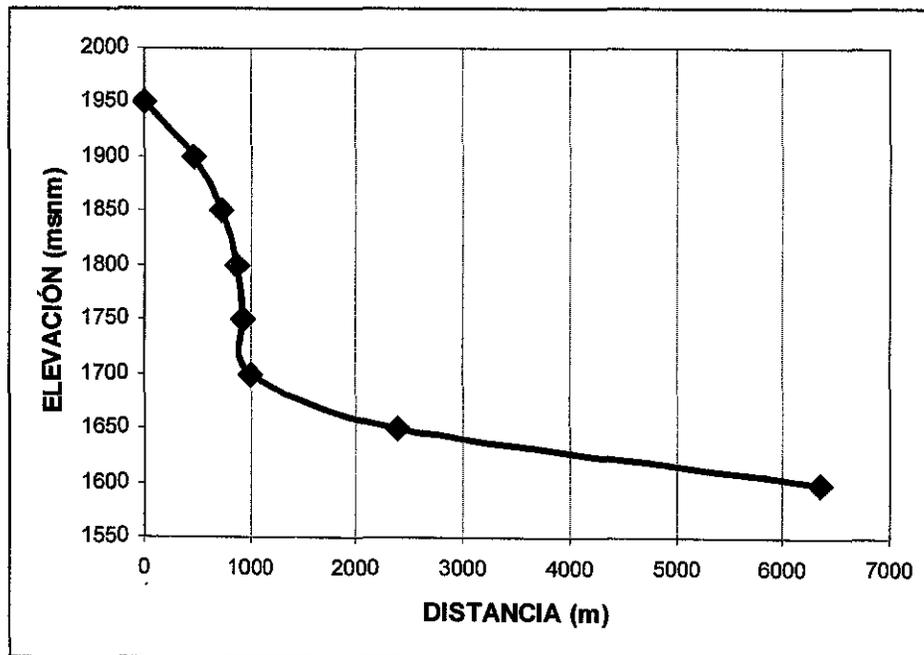
Figura 10 Perfil Cerro del Colli – Plaza del Sol (Félix Beltrán, 2004).

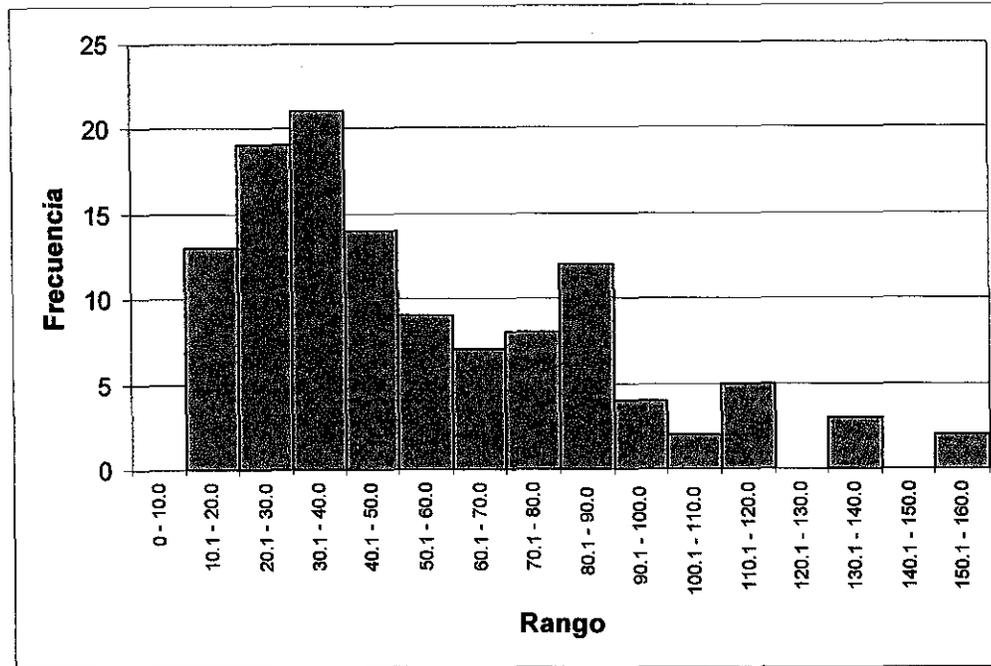
Figura 14 Distribución de Frecuencias de datos de Intensidad de Lluvia Período 1970-2000 (Félix Beltrán, 2005).

La distribución de frecuencias se presenta en la Figura 14 . Como se puede apreciar en esta figura la distribución no sigue un comportamiento tipo campana de Gauss. Claramente la distribución es asimétrica y la máxima frecuencia ocurre en el intervalo de 30.1-40.0 mm/h alejado del valor promedio de 55.52 mm/h (Cuadro 21). De no haberse realizado el análisis de distribución de frecuencias, podría pensarse que los datos siguen un comportamiento normal.

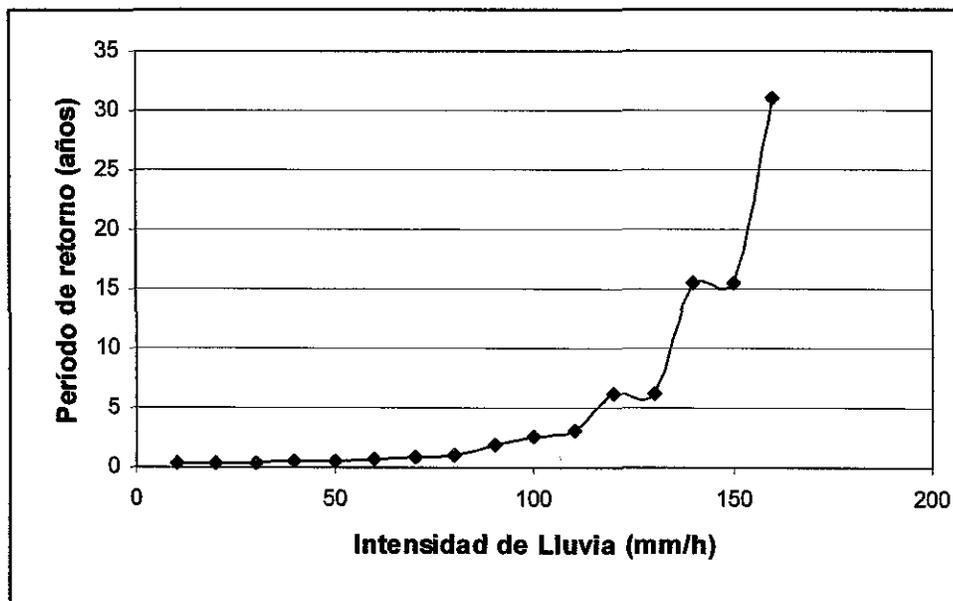
Figura 16 Gráfico de Períodos de Retorno de Intensidad de Lluvia 1970-2000 (Félix Beltrán, 2005).

Si además se toma en cuenta que el período de retorno de un año abarca hasta una intensidad de lluvia de 80 mm/h, esto indica que cada año se tendrán inundaciones en la zona de estudio (Cuadro 28).

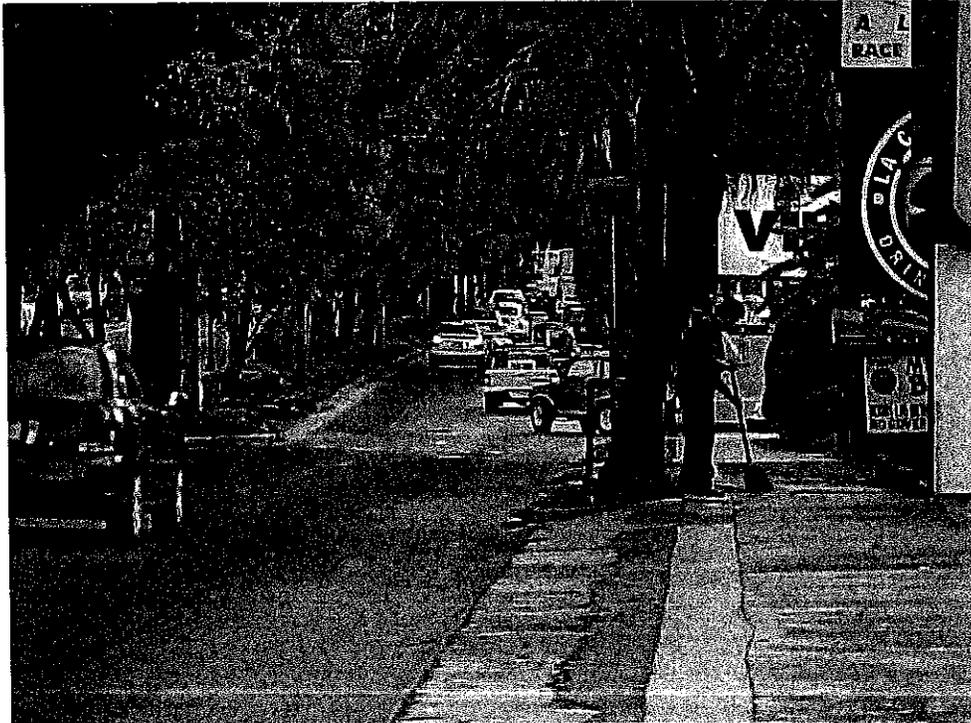
Foto. 1 Lateral de la Av. López Mateos (boca de tormenta).
Se puede observar el declive del terreno, antiguo cauce natural de escurrimientos pluviales

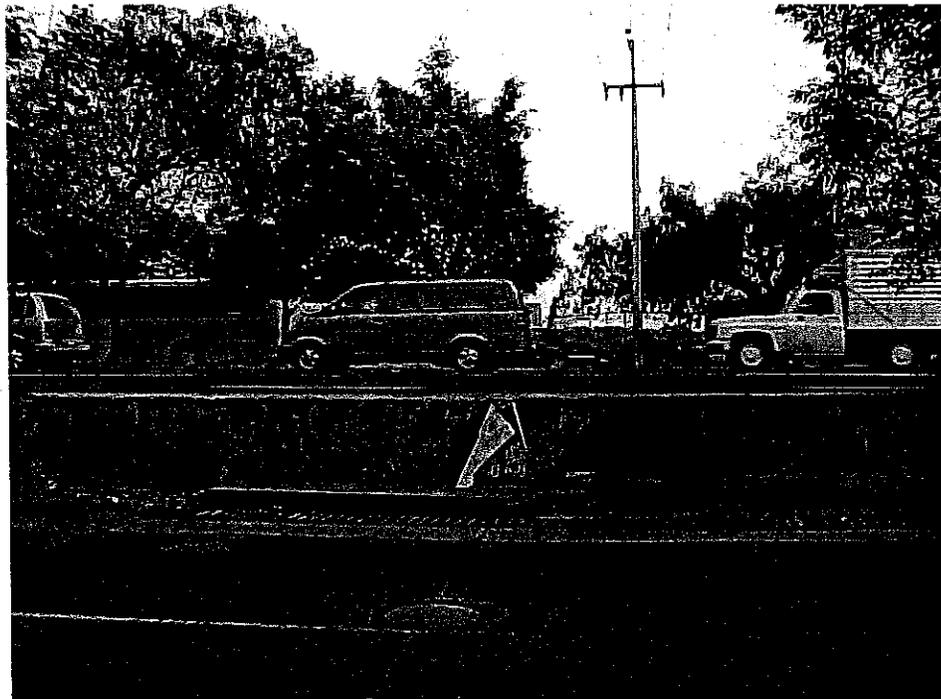
Foto. 2. Boca de Tormenta frente a la tienda Viu. Lateral de la Av. López Mateos. Carril central elevado que funciona como dique a los escurrimientos pluviales debido a que la boca de tormenta se tapa con la basura que es arrastrada por la lluvia.

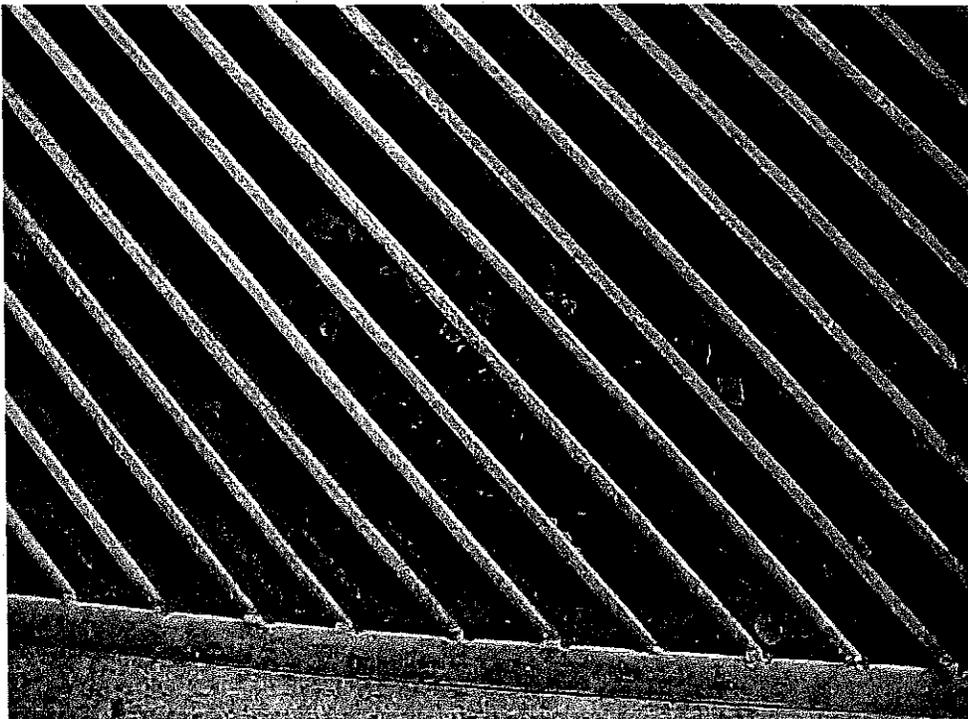
Foto. 4. Boca de Tormenta en el cruce de López Mateos y Popocatépetl. Frente a la tienda Viu. En el fondo se puede observar la basura que obstruye el flujo del agua de lluvia hacia el colector.

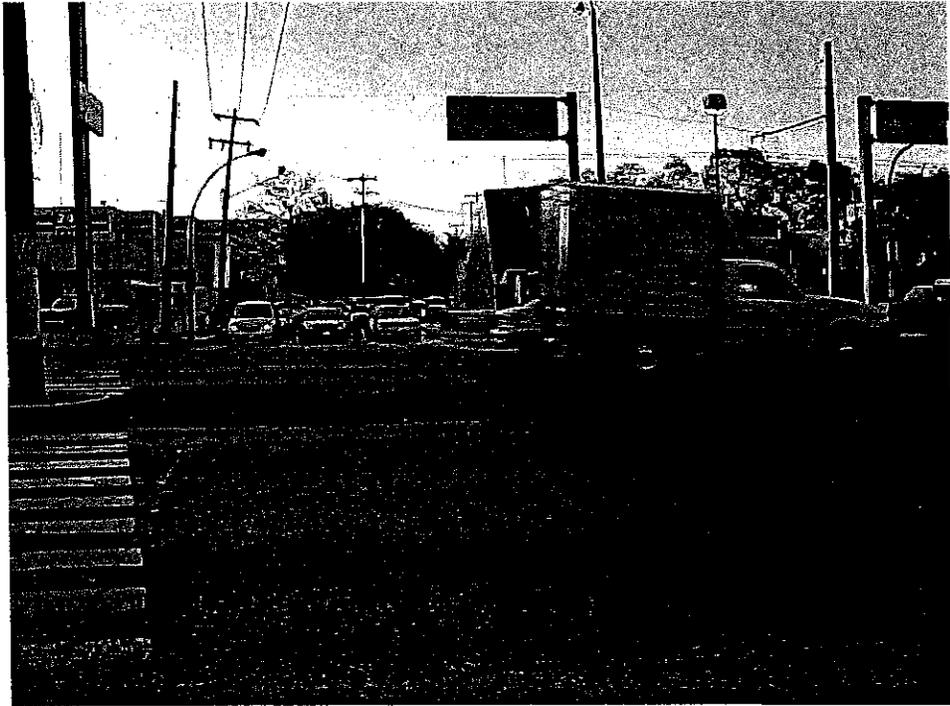
Foto. 5 Cruce de Avenidas López Mateos y Las Rosas.
Se observa el flujo vehicular y el carril central más elevado.

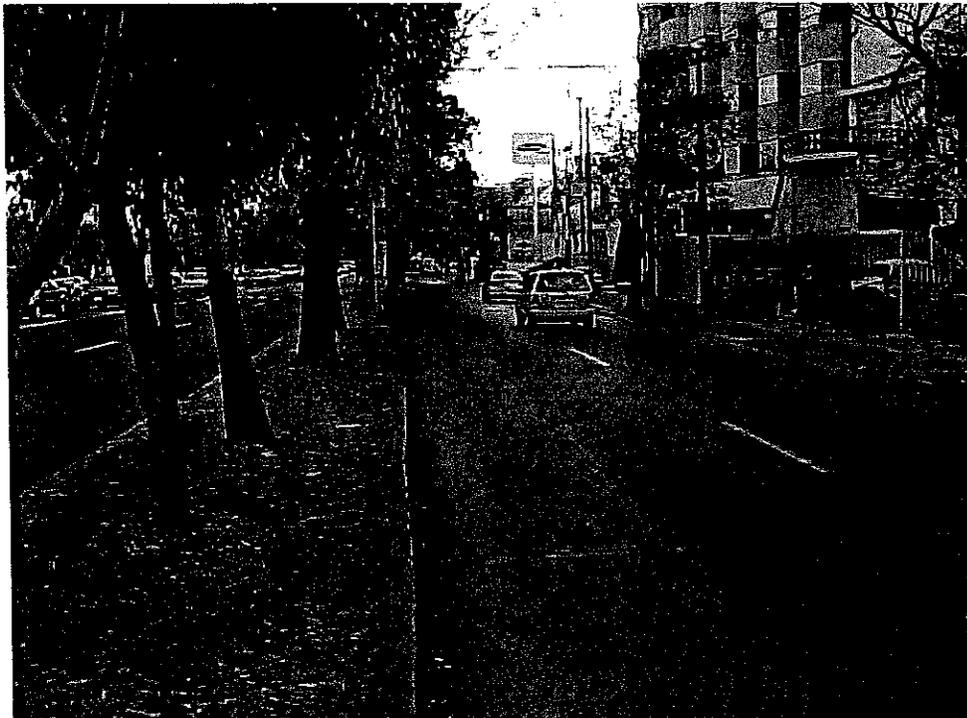
Foto 6. Lateral de la Av. López Mateos, lado Poniente.
Tráfico vehicular en la zona y declive del terreno en la parte lateral.

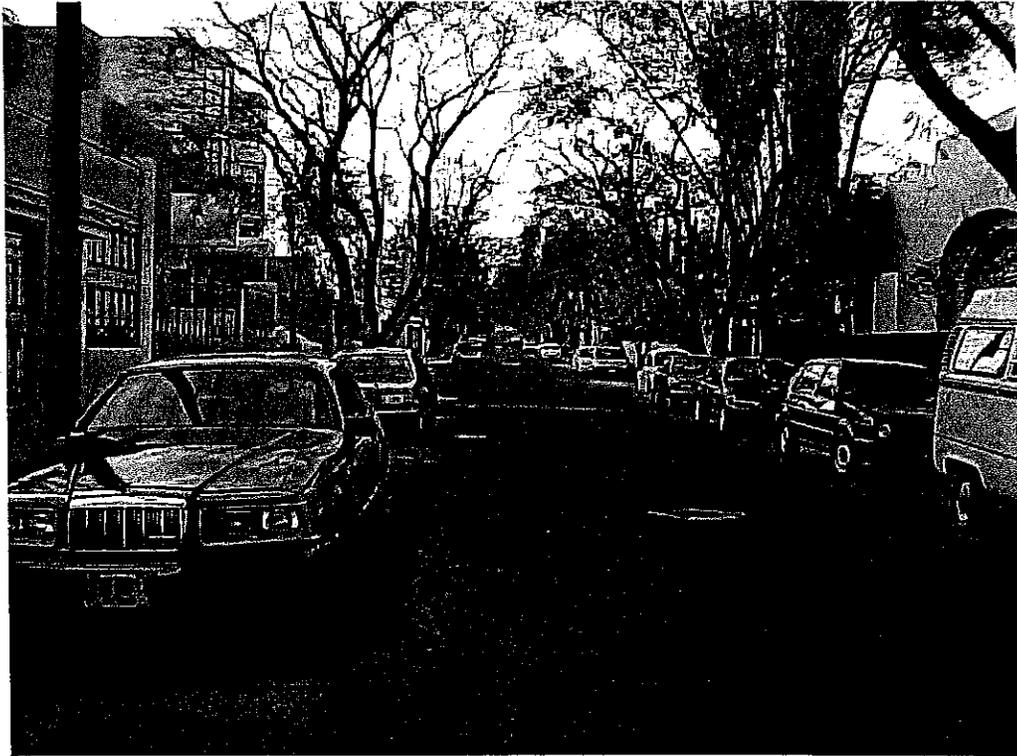
Foto 7. Calle Popocatepetl (cerca de su cruce con López Mateos), zona de escurrimiento natural del arroyo el Chicalote

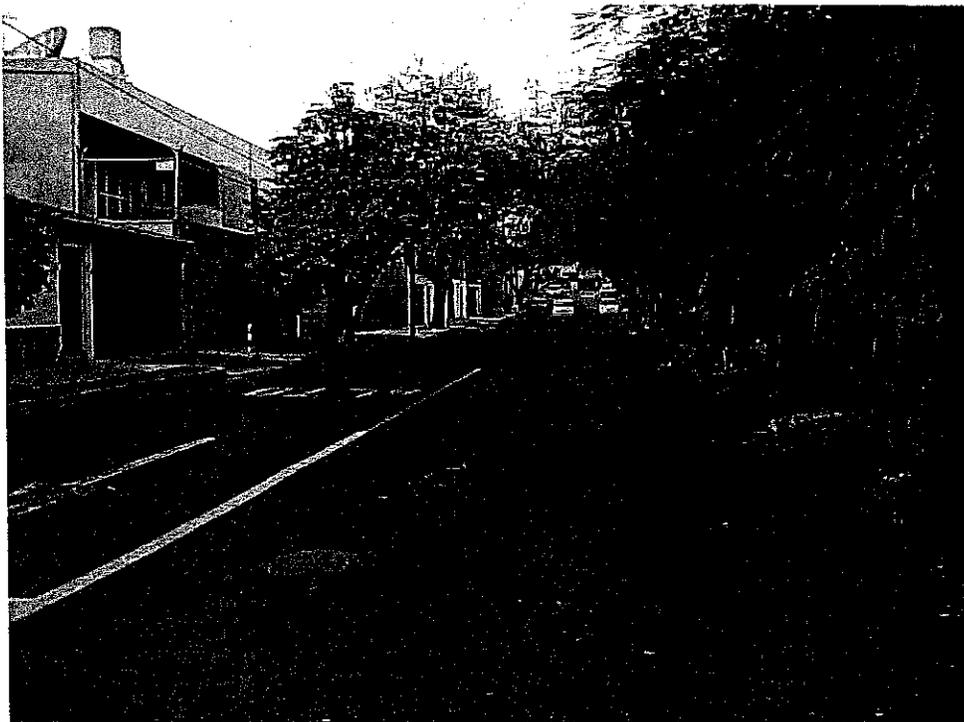
Foto 8. Calle Mitla (Ciudad del Sol). Cauce natural de escurrimiento pluviales

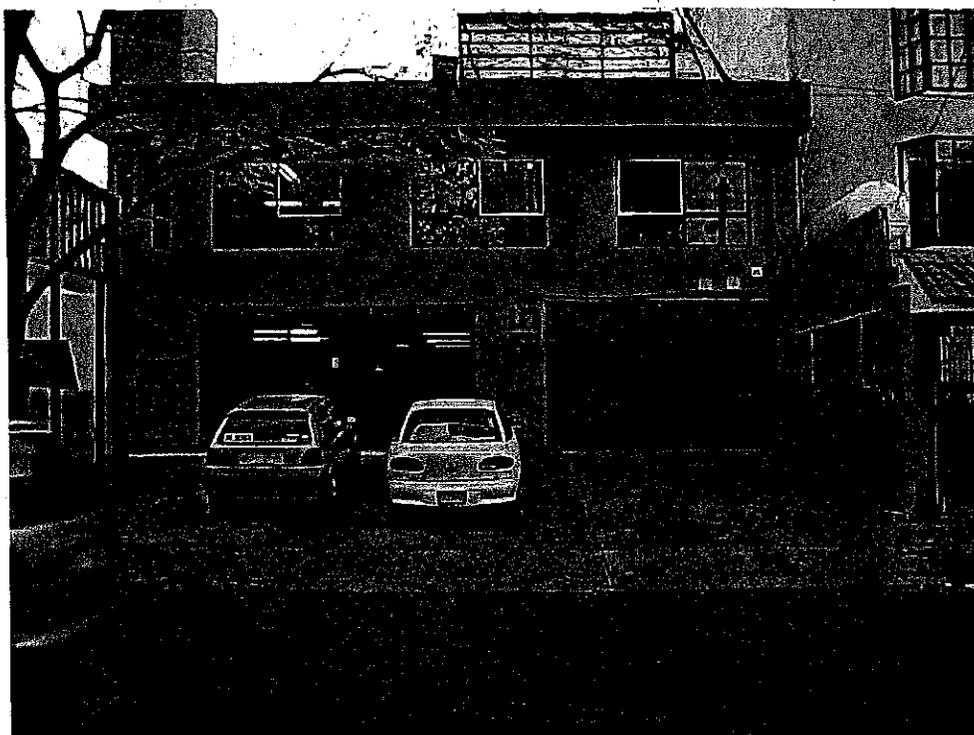
Foto 9. Calle Popocatépetl. Construcción elevada para evitar el riesgo de inundación dentro del inmueble.

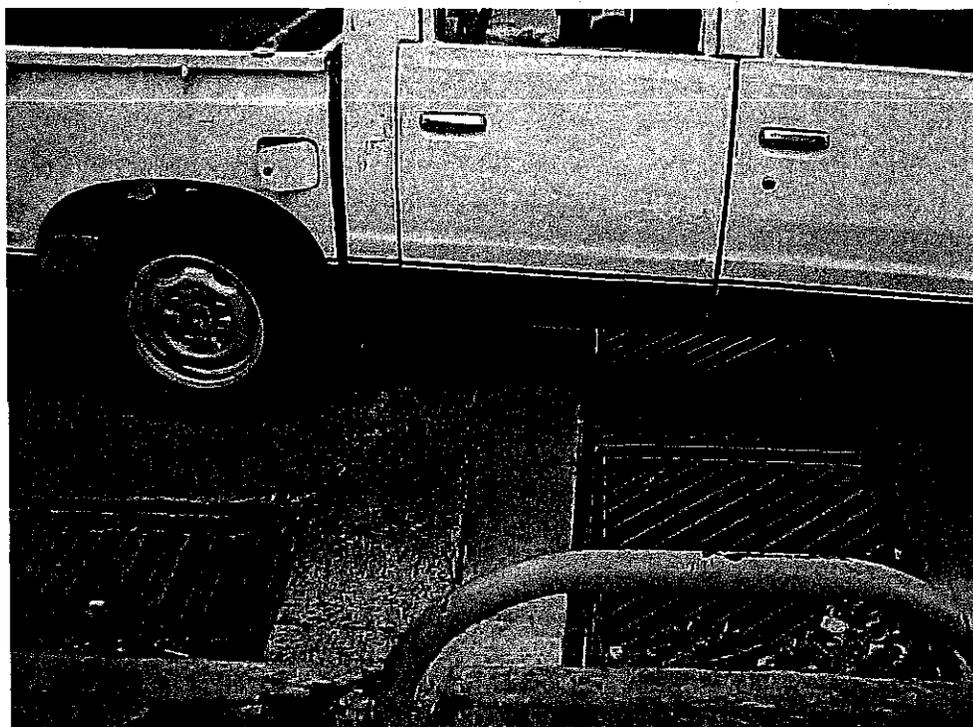
Foto 10. Boca de Tormenta obstruida por la basura Lateral de la Av. López Mateos (cruce con Popocatépetl)

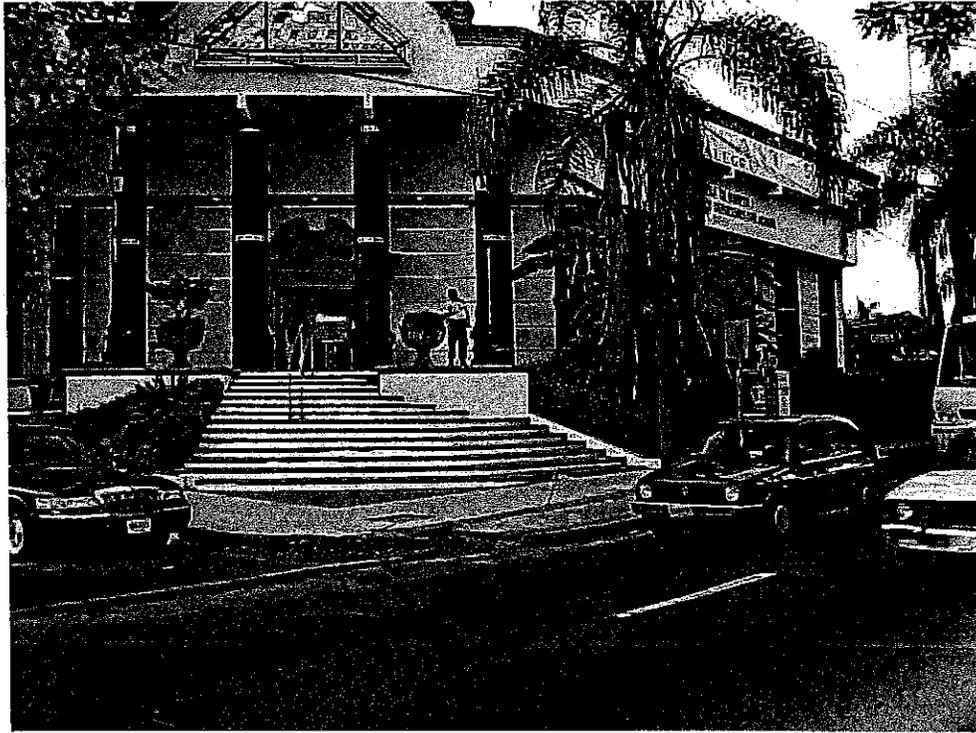
Foto 11. Cruce de la Av. López Mateos y calle Popocatepetl. Estrategias de construcción para la mitigación del riesgo de inundación dentro del inmueble, implica inversión económica.

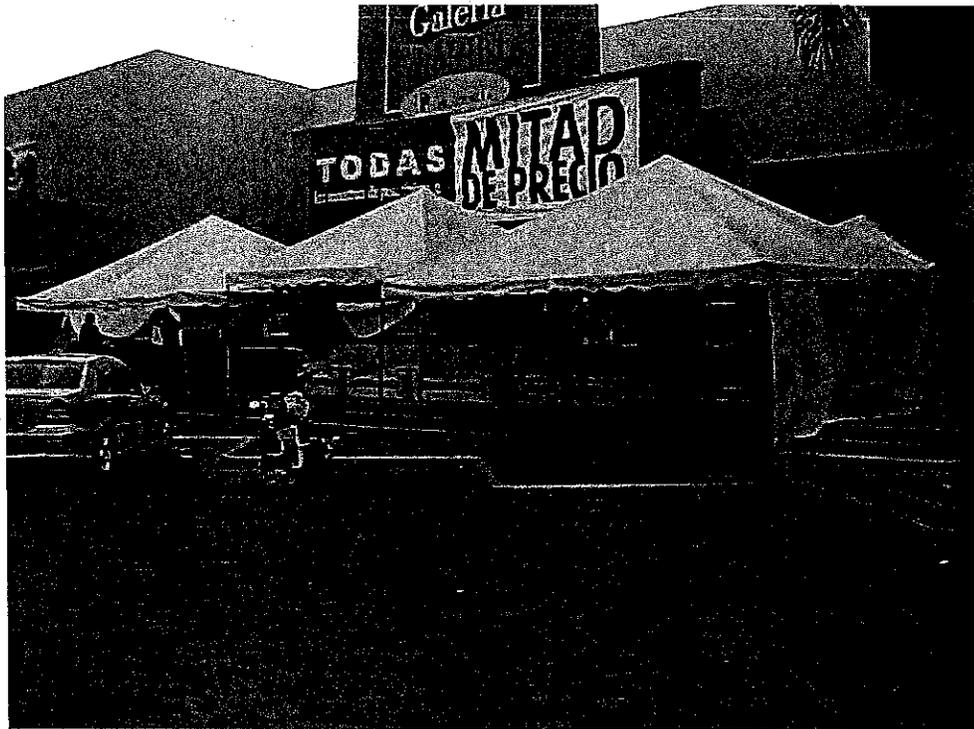
Foto 12. Soluciones Constructivas para la mitigación del Riesgo y reducción de la Vulnerabilidad (Popocatepetl y López Mateos)

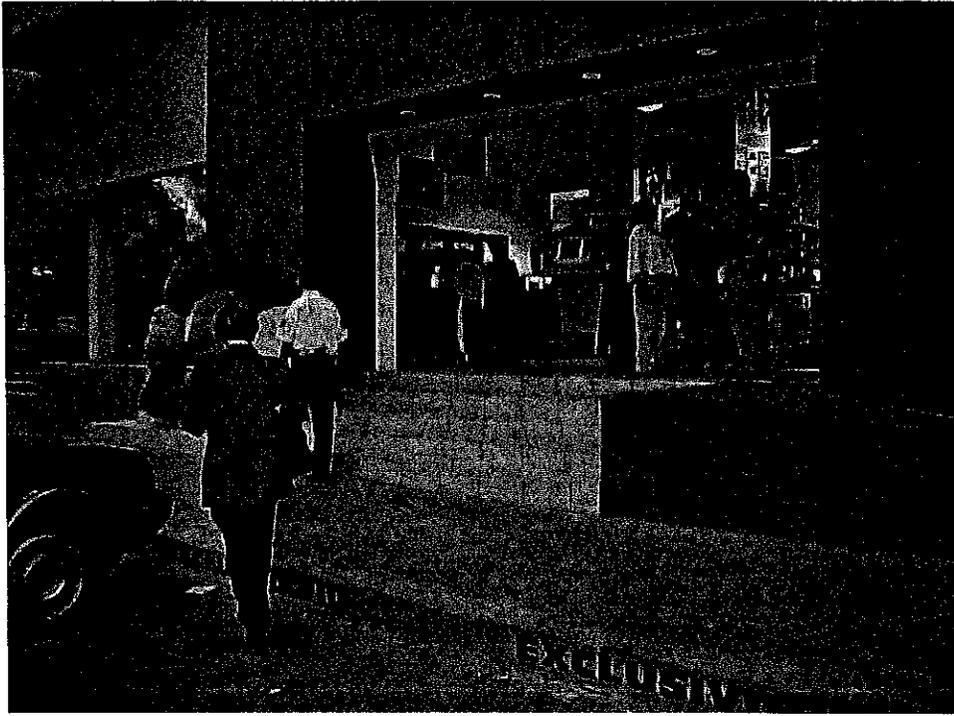
Foto 13. Soluciones Constructivas para la reducción de la Vulnerabilidad y la mitigación del Riesgo (Popocatépetl y López Mateos)

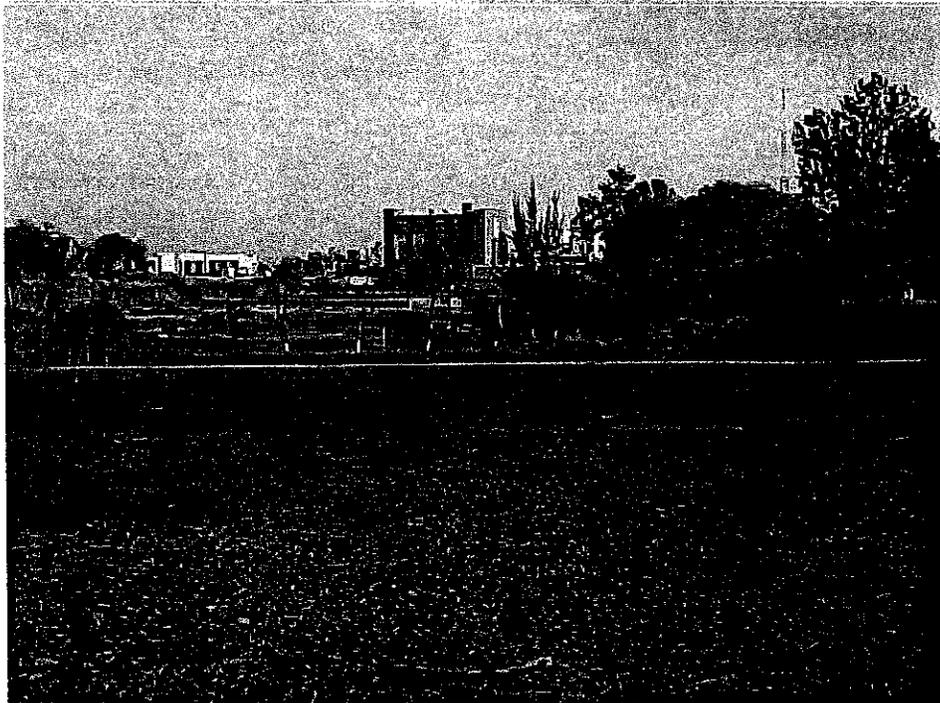
Foto 14. Terreno con desnivel (lateral Oriente de la Av. López Mateos).
Cauce natural del arroyo el Chicalote.

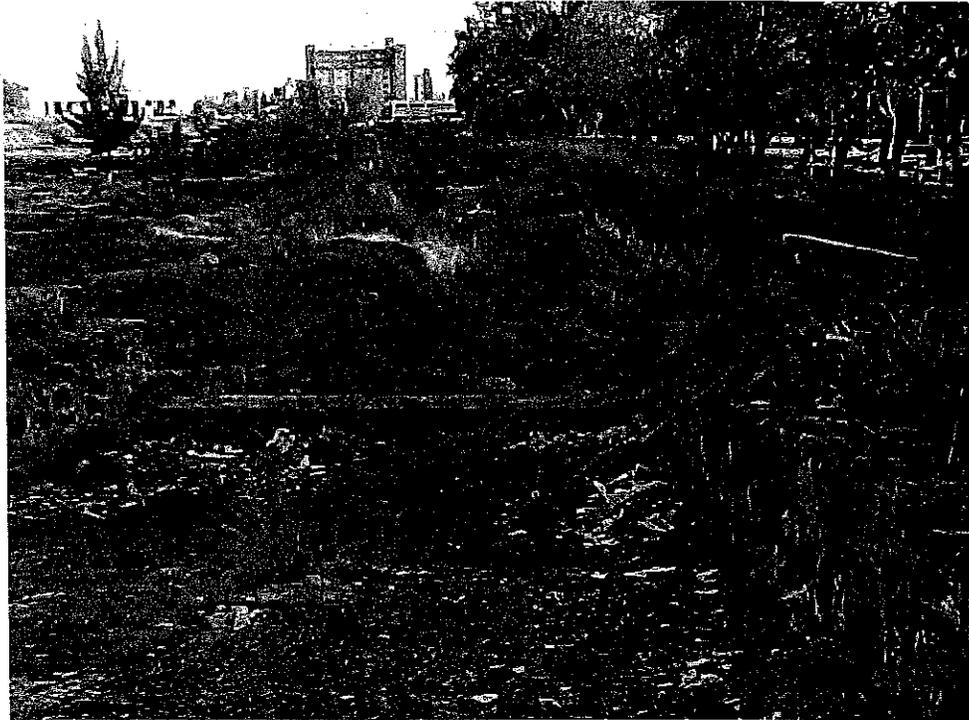
Foto 15. Terreno con desnivel a un costado del Colegio Guadalajara (lateral Oriente de la Av. López Mateos). Cauce natural del arroyo el Chicalote

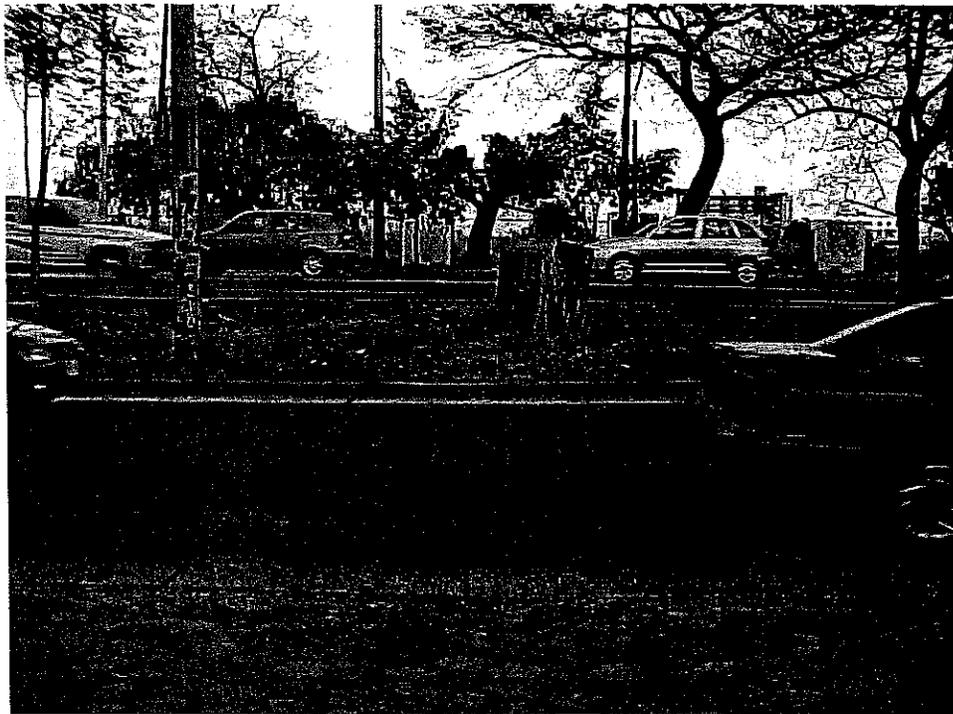
Foto 16. Lateral Oriente de la Av. López Mateos (entre Popocatépetl e Ixtlacihuatl). Se puede observar el tráfico vehicular, además del carril central más elevado que la lateral.

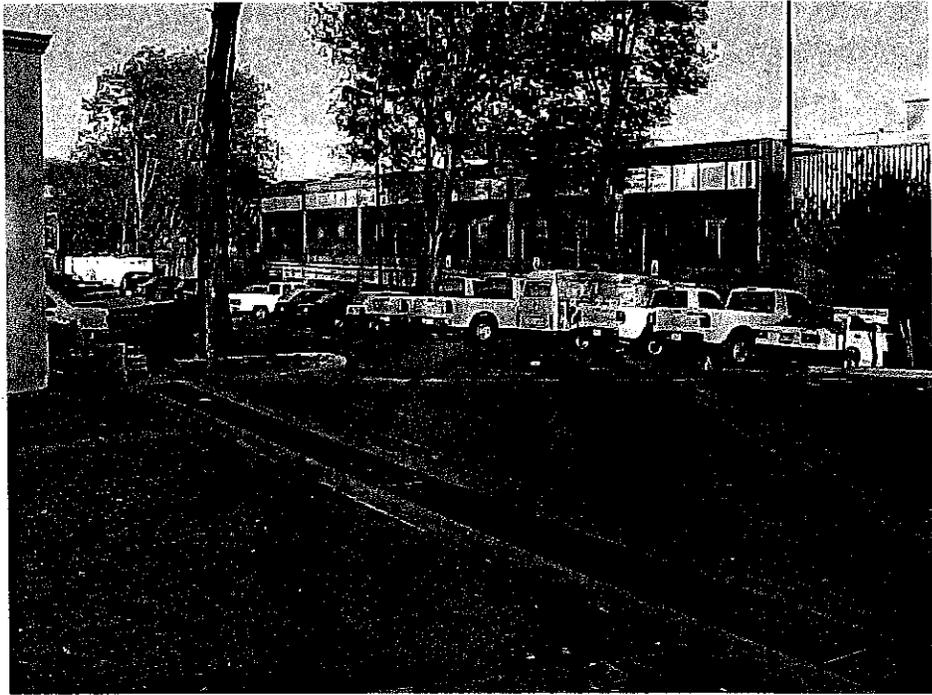
Foto 17. Estacionamiento a un costado del Colegio Guadalajara.
Zona de inundación, donde se puede observar el declive del terreno.

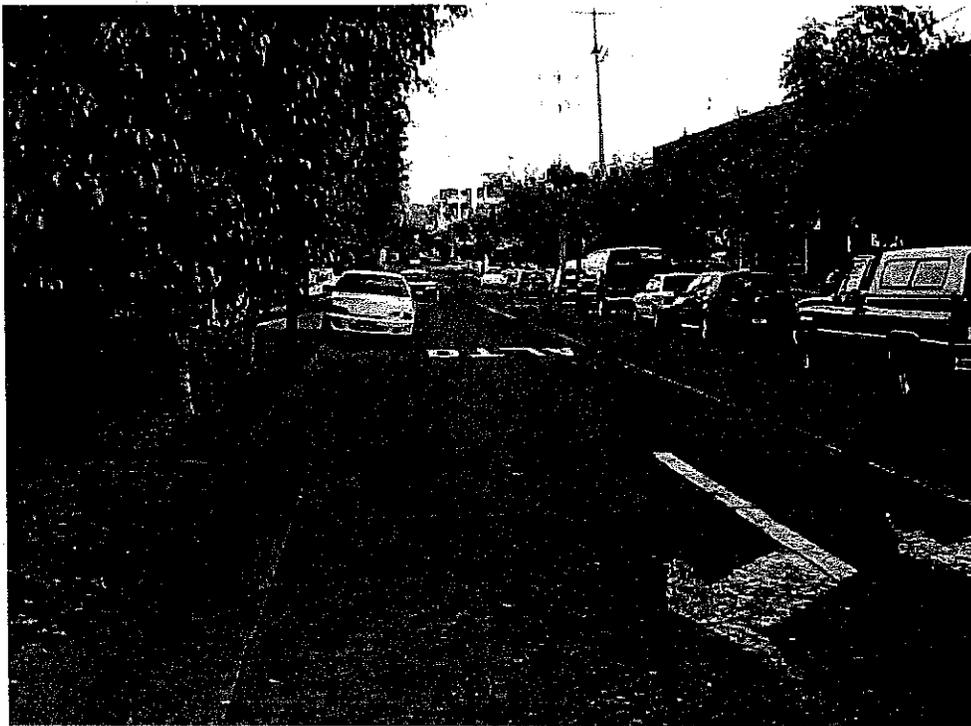
Foto 18. Cruce de López Mateos y Rinconada de los Ahuehuetes. Centro comercial Condo Plaza del Sol.
Se puede observar el declive del terreno por donde se conducían los escurrimiento pluviales.

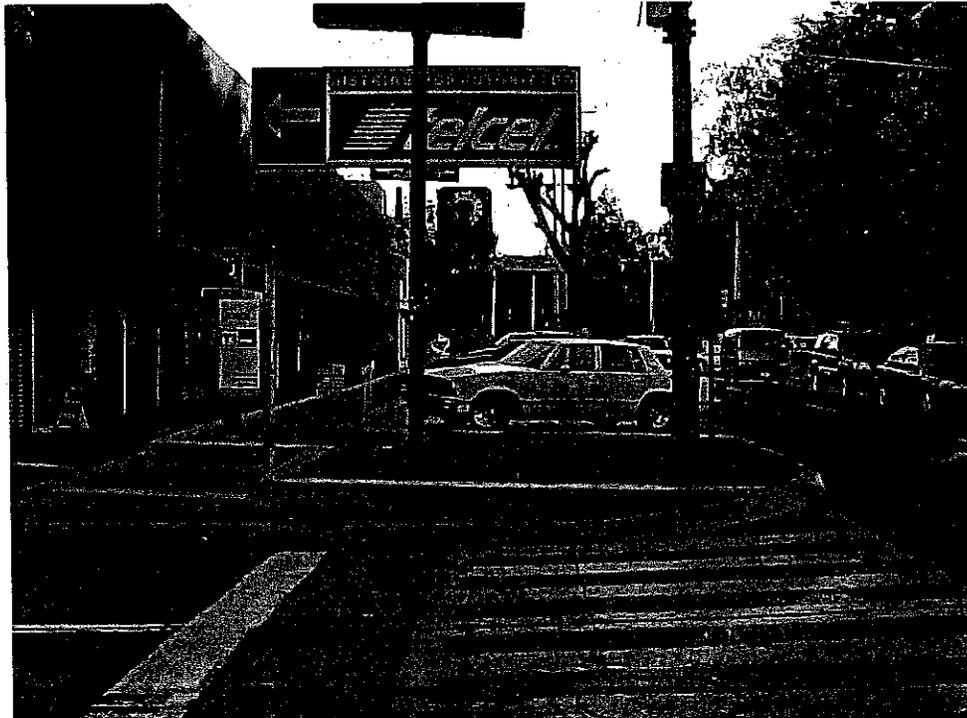
Foto 19. Condo Plaza del Sol (López Mateos). Se observa el deficiente diseño de construcción en donde los comercios se encuentran un nivel debajo de la calle, por lo cual tiene un elevado riesgo de inundación.

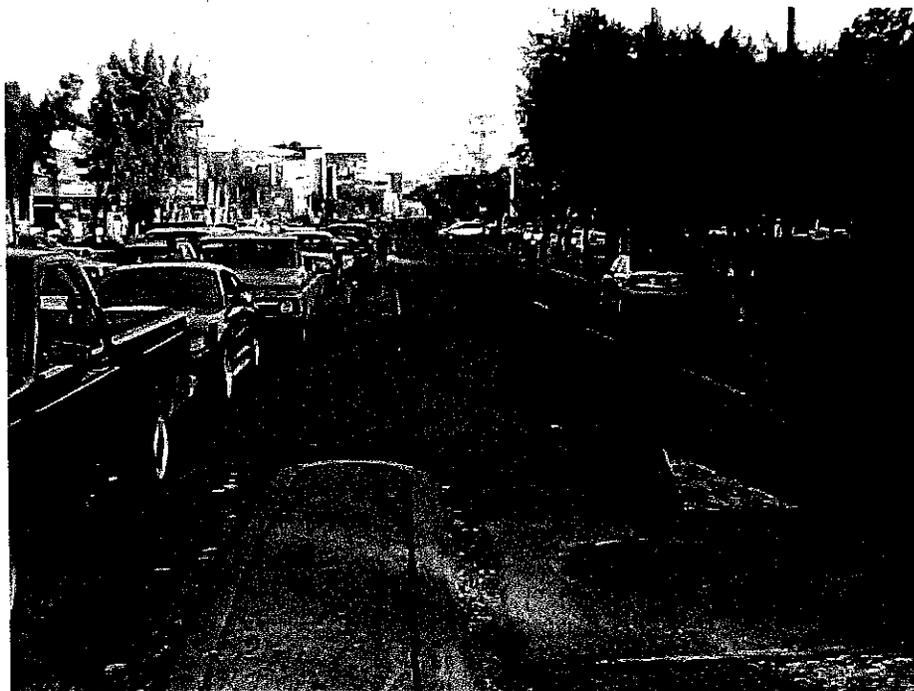
Foto 20. Av. Plaza del Sol, a un costado del centro comercial Plaza del Sol, en donde se aprecia el declive del terreno por donde se conducían los escurrimientos pluviales.

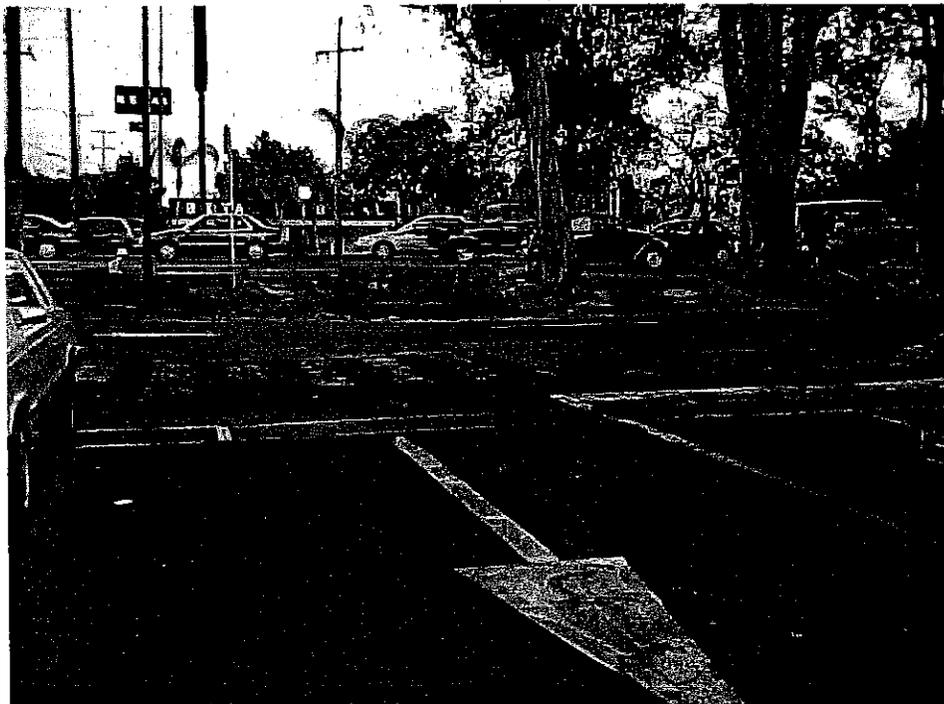
Foto 21. Boca de Tormenta, lateral López Mateos Poniente, frente a Plaza del Sol. Se puede apreciar el carril central con una elevación mayor a la lateral, así como también, el intenso tráfico vehicular de la zona.

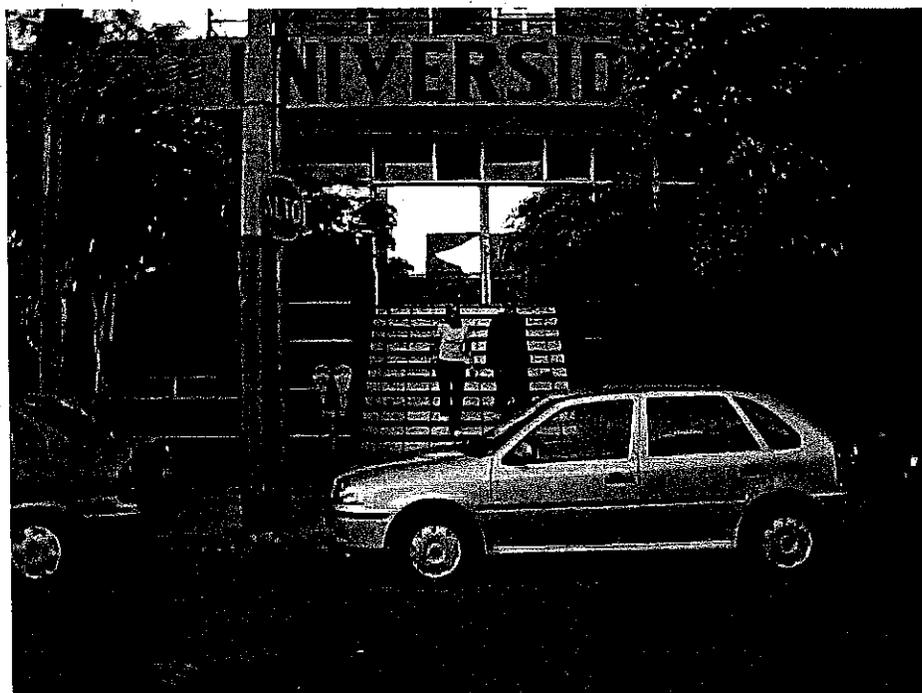
Foto 22. Estrategias de Construcción para la mitigación del Riesgo y la reducción de la Vulnerabilidad, las cuales implican un costo económico que después es cobrado a los consumidores (López Mateos y Tezozómoc).

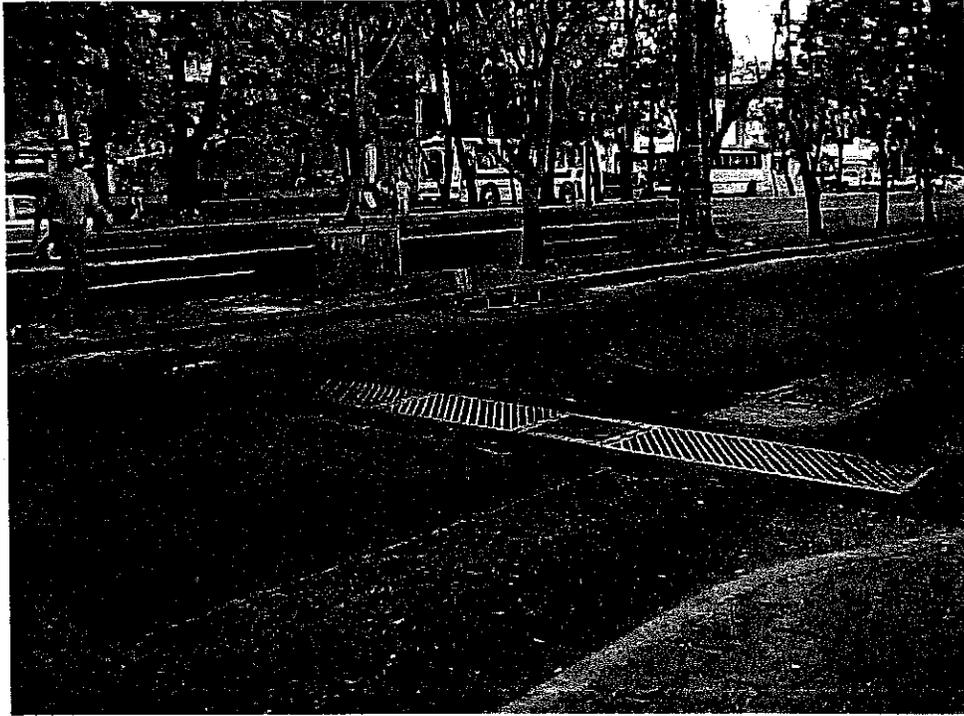
Foto 25 Lateral Poniente López Mateos, boca de tormenta (Sanborn's), construida para la reducción del riesgo de inundación pluvial, por parte de las autoridades correspondientes del Gobierno de Jalisco (SIAPA).

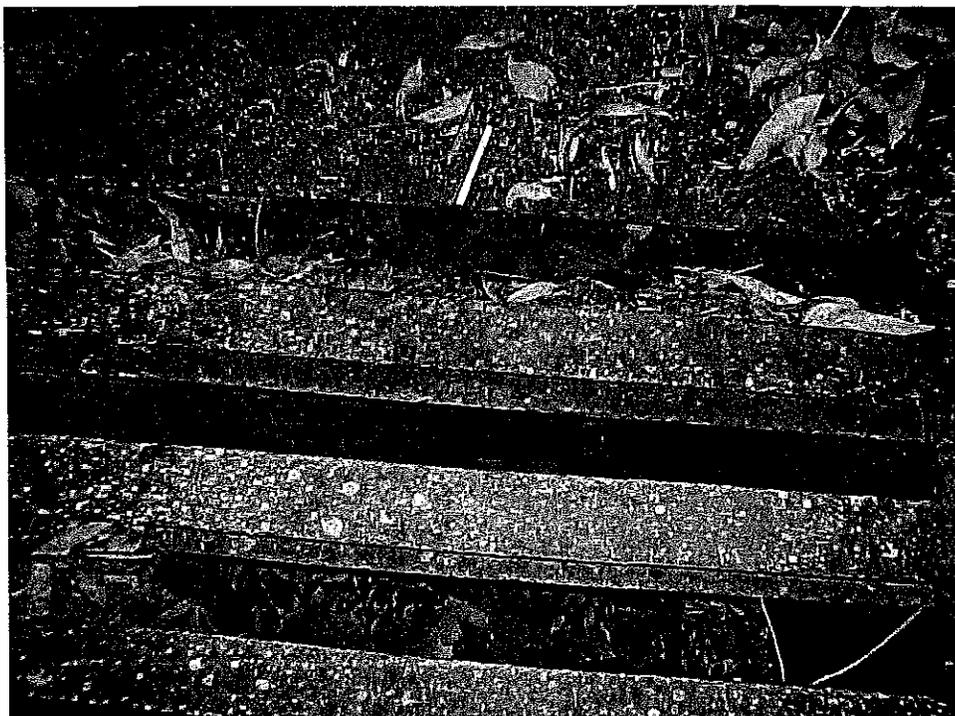
Foto 27. Alcantarilla (boca de tormenta Hotel Presidente). Gran cantidad de basura que es arrastrada por el escurrimiento pluvial y que tapa las bocas de tormenta.

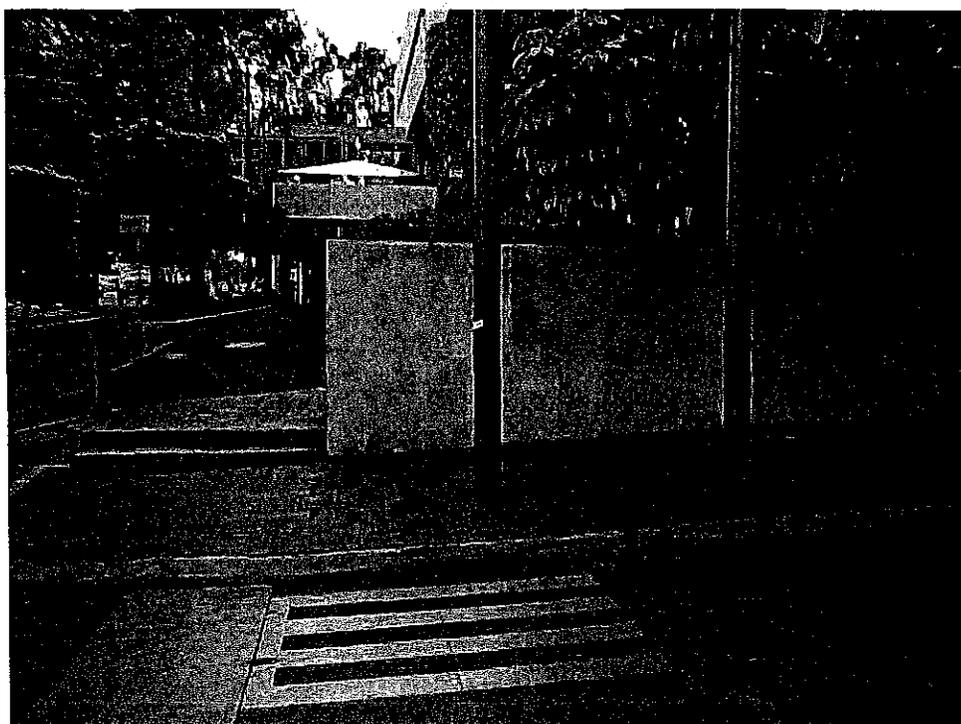
Foto 28. Hotel Presidente, estrategias de construcción mediante la elevación del suelo, para la reducción de la Vulnerabilidad.

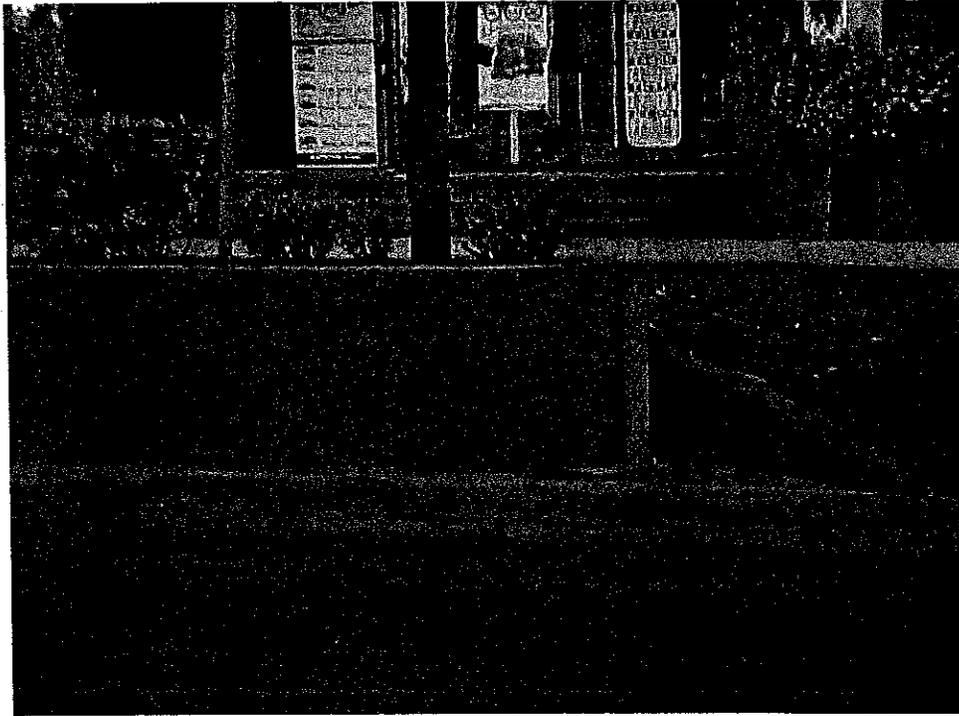
Foto 29. Hotel Presidente, estrategias de construcción para la reducción del riesgo de inundación.

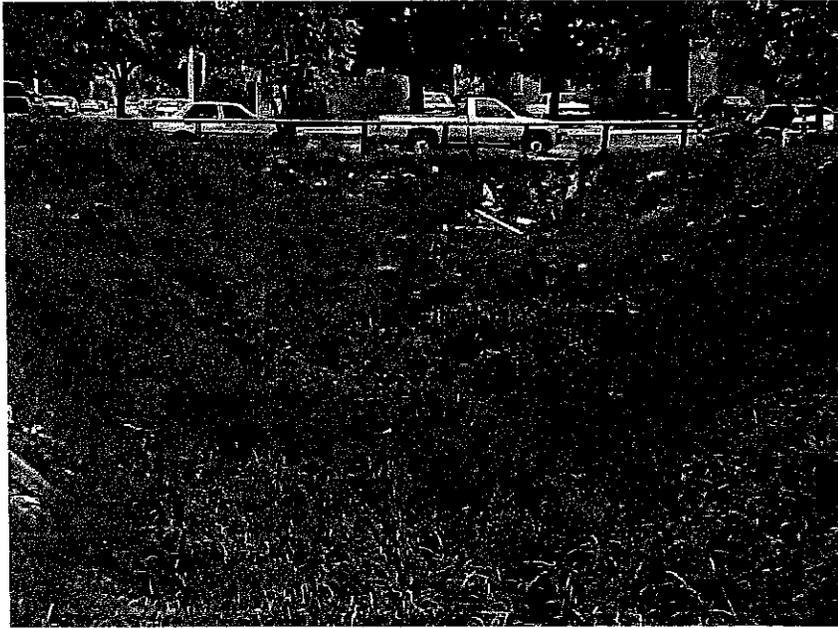
Foto 31. Inicio de Canal Interceptor en Av. Mariano Otero en donde se observa el crecimiento de maleza en el cauce disminuyendo su capacidad de captación de agua pluvial.

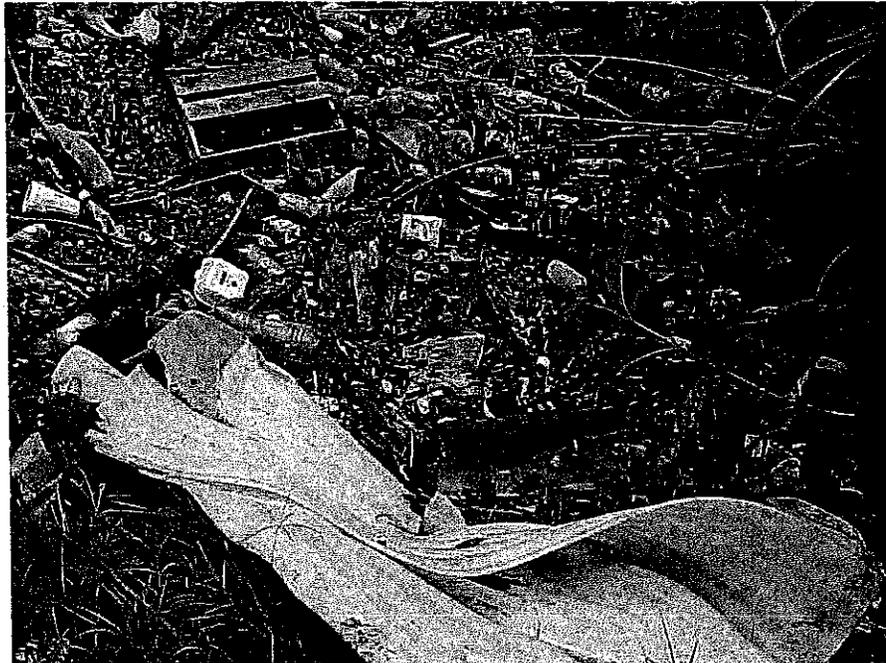
Foto 32. Basura que se encuentra dentro del canal obstruyendo la capacidad de conducción y ocasionando la proliferación de fauna nociva.

Aunque en el Cuadro 17 aparece que el canal Interceptor Poniente tiene una capacidad de conducción de 36 m³/s; en la realidad su capacidad de conducción es casi nula. En visita de campo se verificó que el canal se encuentra obstruido en diferentes puntos de su recorrido; no tiene salida terminando abruptamente en la avenida Lázaro Cárdenas sin que el agua se conduzca a otro punto. Se encontró acumulación de basura, maleza y azolve en todo su cauce por lo que además representa un sitio de proliferación de fauna nociva que ocasiona un deterioro de la salud ambiental de los pobladores de las zonas aledañas (Anexo B, fotos del canal de Santa Catalina).
