**RIESGO CAUSADO POR INUNDACIONES PLUVIALES EN
LA ZONA DE PLAZA DEL SOL (López Mateos Sur, Zapopan, Jalisco).**

**TESIS PROFESIONAL
QUE PARA OBTENER EL GRADO DE
MAESTRO EN CIENCIAS**

**P R E S E N T A
CLAUDIA PATRICIA FÉLIX BELTRÁN**

GUADALAJARA, JALISCO. JULIO DE 2005

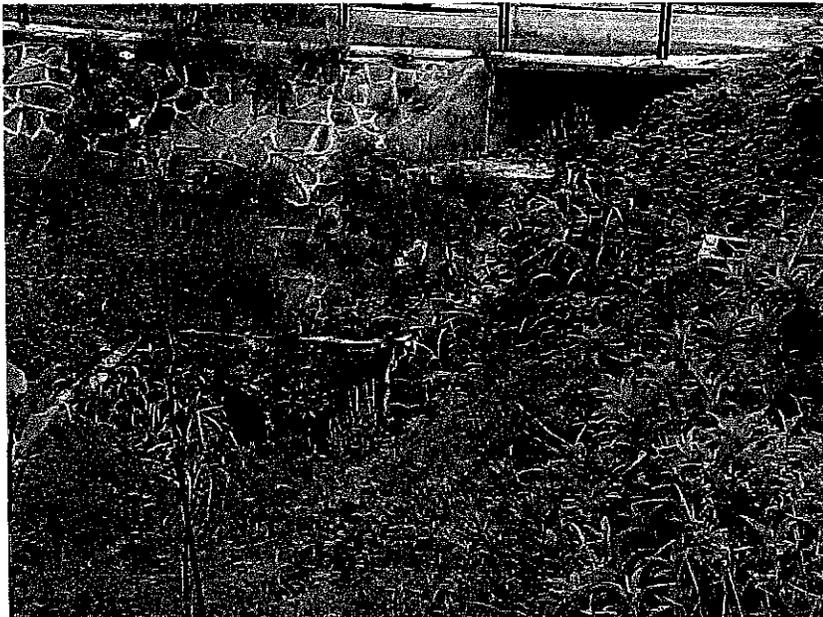
Foto 34. Calle Araceli Souza col. Paseos del Sol. Se observa en la parte inferior los ductos de conexión del canal, y en la parte superior es desagüe de las bocas de tormenta, ambos se encuentran parcialmente obstruidos por maleza y basura.

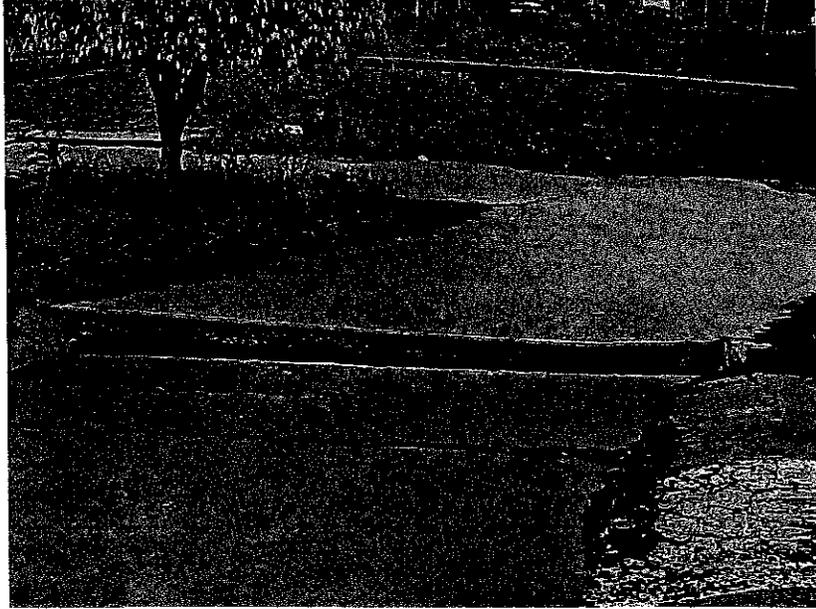
Foto 35. Bocas de tormenta que descargan directamente al canal. Se encuentran en toda la zona que corresponde a la colonia Paseos del Sol.

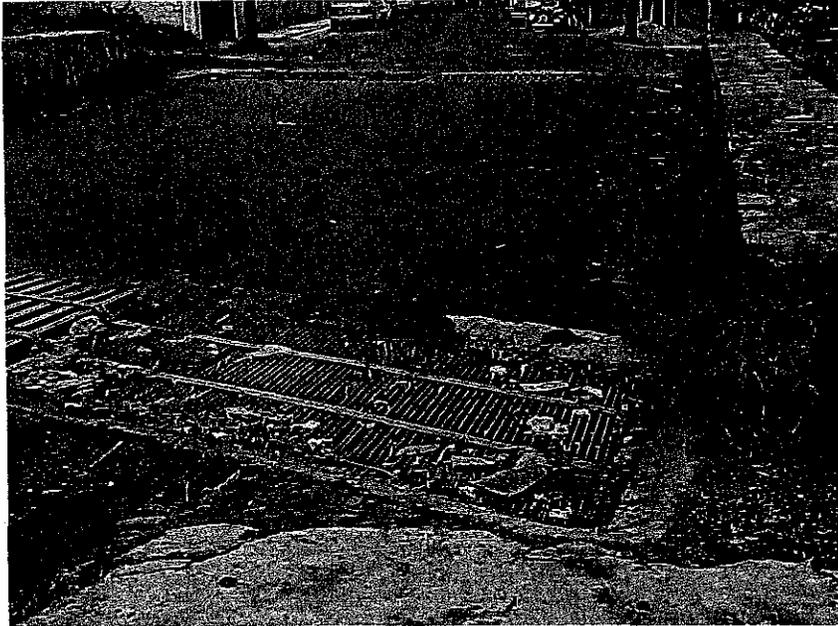
Foto 37. Bocas de tormenta que dan al canal obstruidas por la basura en la zona de la colonia El Colli. Ocasionalmente que el agua de lluvia no ingrese al canal y que aquí se convierta en zona de inundación.

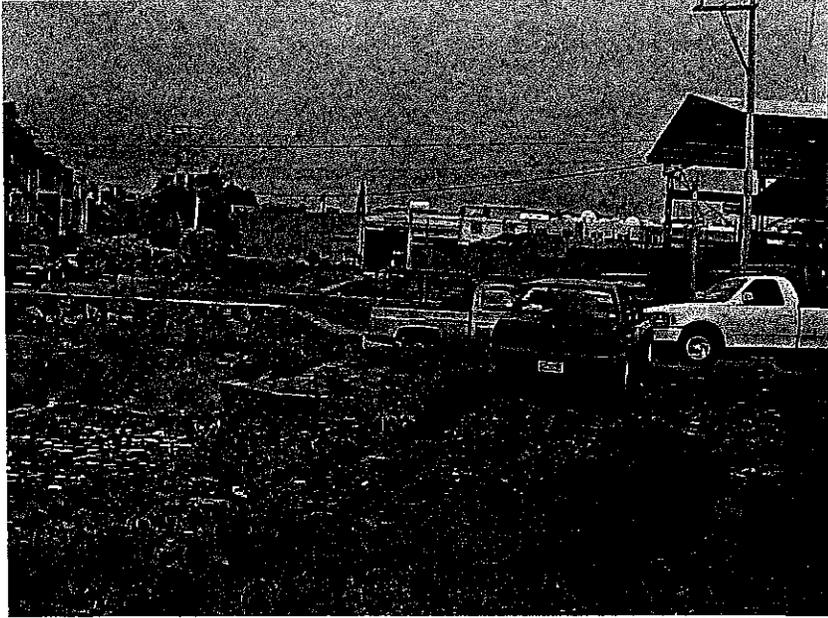
Foto 39. Sección del canal interceptor que corresponde a la colonia El Colli, en donde se observa que en ambas márgenes existen fábricas.

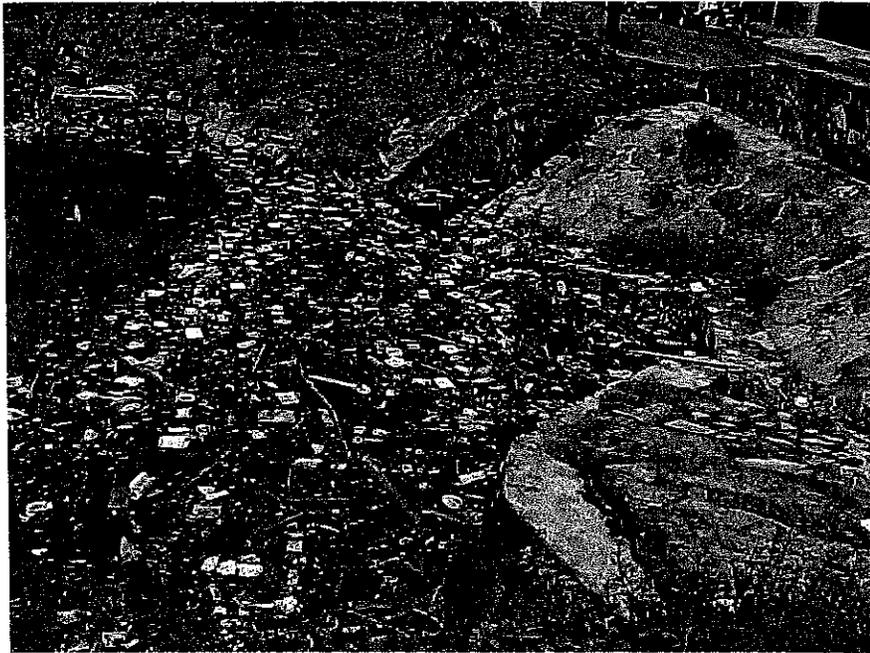
Foto 40. Misma sección del canal que la fotografía anterior, en donde se observa una acumulación de agua pluvial y basura, la cual prolifera fauna nociva y ocasiona un deterioro de la salud ambiental.

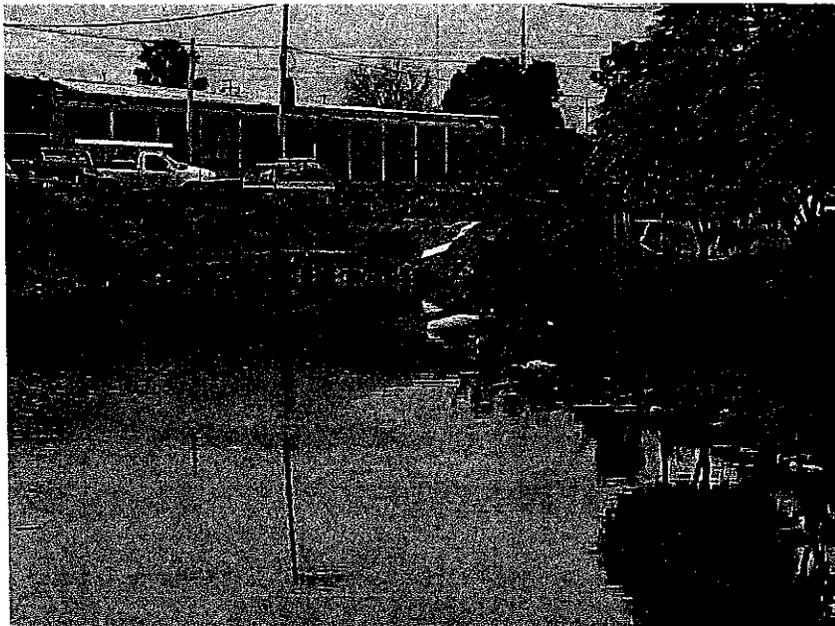
Foto 42. Sección del canal correspondiente a la colonia El Colli. En donde se observa que es una zona con poca infraestructura, y con fábricas en las márgenes del canal.

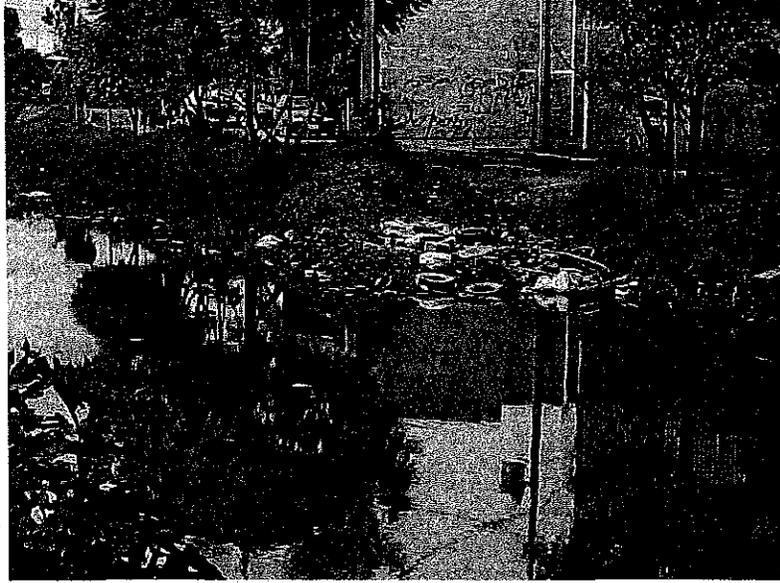
Foto 47. Aquí se observa como el agua estancada está a tan sólo 1 m del nivel de la calle y del suelo de las casas habitación que se observan en el fondo. Éste tramo pertenece a la colonia El Colli.

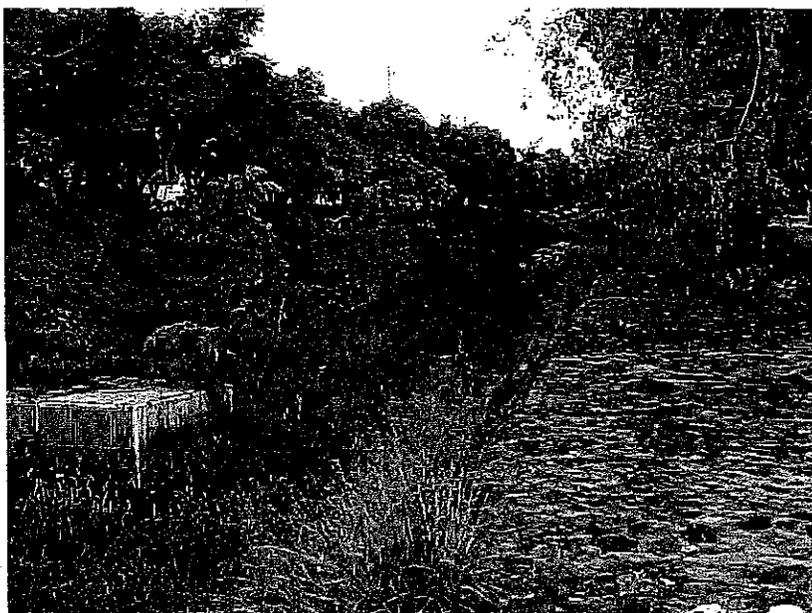
Foto 50. Canal Interceptor, sección con el cruce de la avenida Guadalupe cerca de la UNIVA. Se observa como las personas lo utilizan de tiradero de escombros.

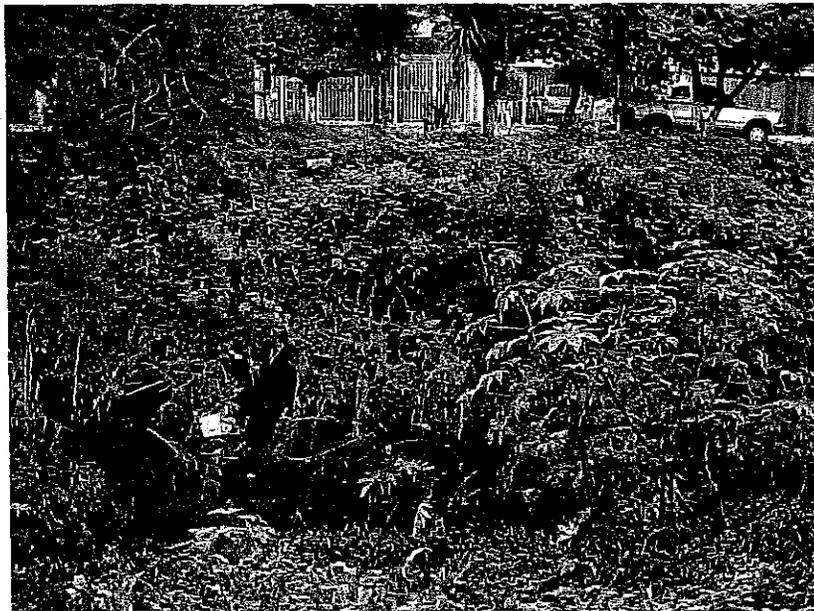
Foto 52. Sección del Canal enfrente de la UNIVA en donde se observa el crecimiento de malezas. El agua estancada provoca la aparición de mosquitos, lo cual deteriora la salud de los habitantes de las casas y edificios que se observan al fondo.

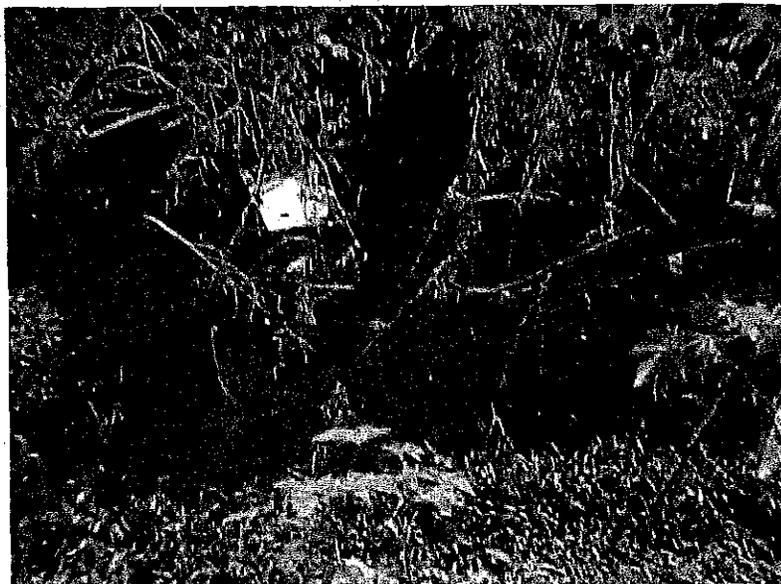
Foto 53. Acercamiento de la fotografía anterior en donde se observa la acumulación de agua de lluvia y basura.

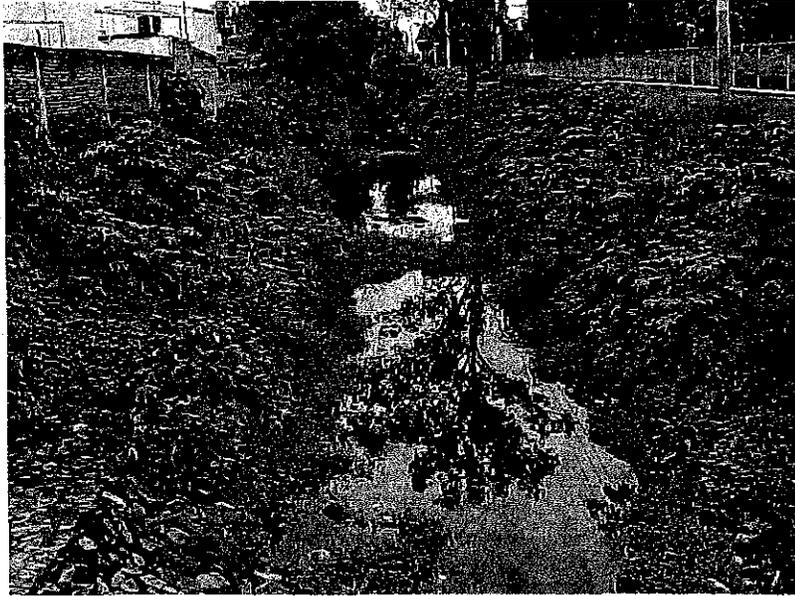
Foto 57. Última sección del canal. Del lado derecho se encuentra el Seminario Mayor. Del lado izquierdo se encuentra una escuela primaria. En la calle que se observa del lado derecho, un día a la semana se pone un tiangis donde se venden frutas y verduras, entre otras cosas.

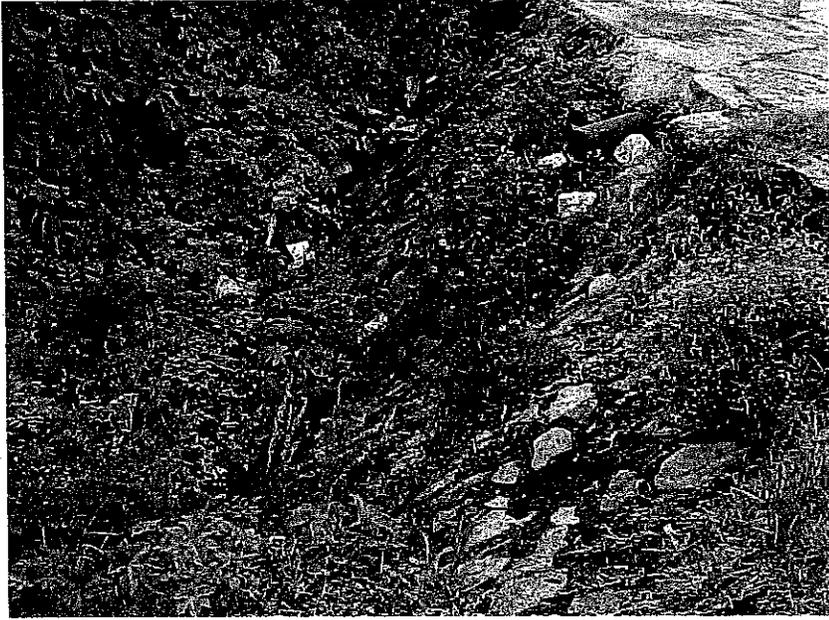
Foto 59. Aquí termina el canal. El tubo que se observa es de desagüe de agua pluvial proveniente de la avenida Lázaro Cárdenas. Se observa que el canal se encuentra tapado, existe una acumulación de basura y un gran crecimiento de malezas por el temporal de lluvias.

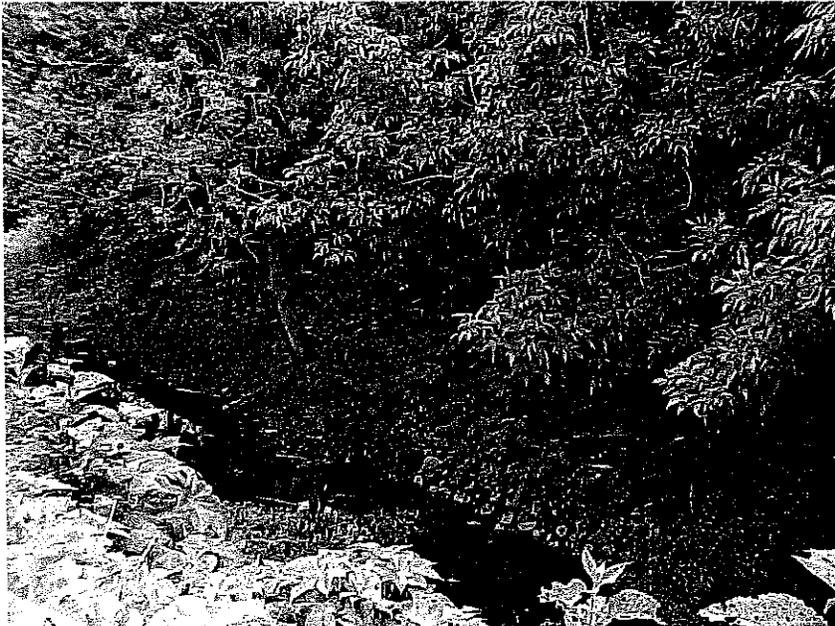
Foto 60. Sección última del canal, en donde se observan diferentes árboles perennes, y una rampa que conduce las agua pluviales de las calles aledañas hacia el interior del canal.

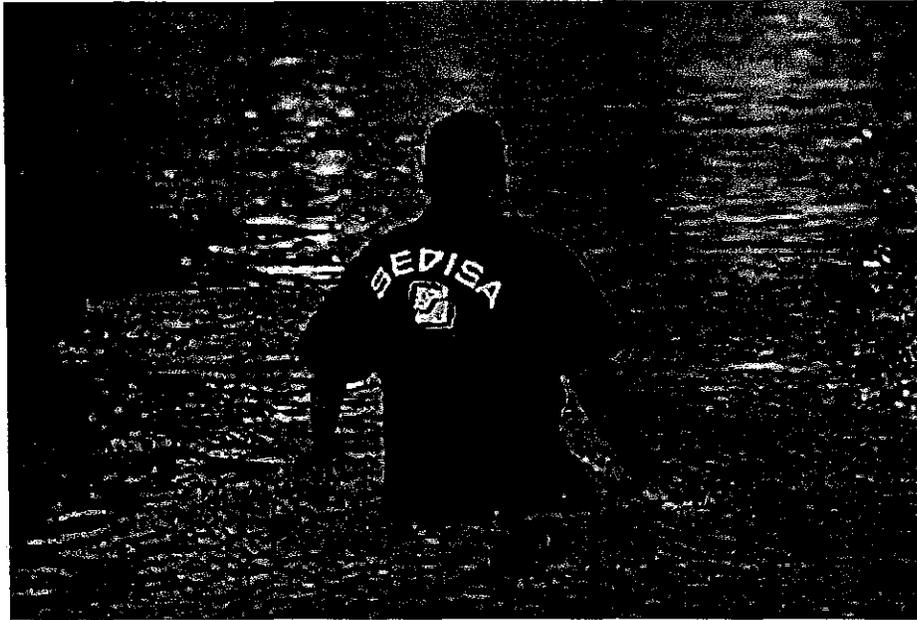
Foto 67. Inundación pluvial en donde existe un riesgo de electrocutamiento debido al nivel del agua.
Fuente: periódico Mural, 2003.

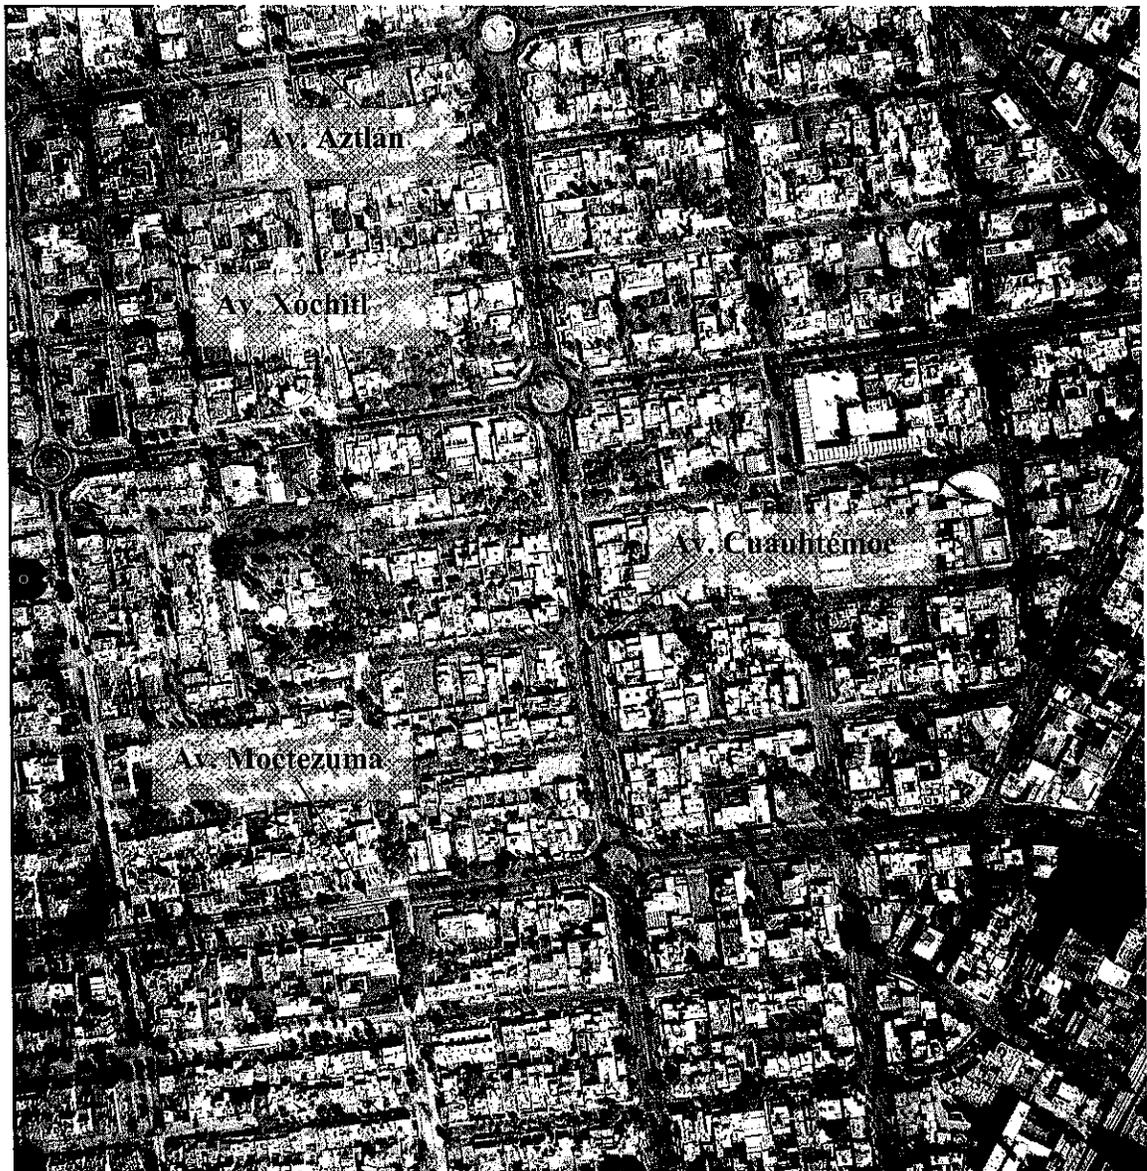
Fotografía aérea perteneciente al fraccionamiento Zona Ciudad del Sol, donde en vuelos anteriores se encontraban campos de cultivo y lotes baldíos.

Vuelo correspondiente a 1998
